**BOUWHISTORISCHE OPNAME**

# **Grote Kerkstraat 53 Leeuwarden**

**APRIL 2013**

**Bouwhistorische opname  
Grote Kerkstraat 53  
8911 EA Leeuwarden**

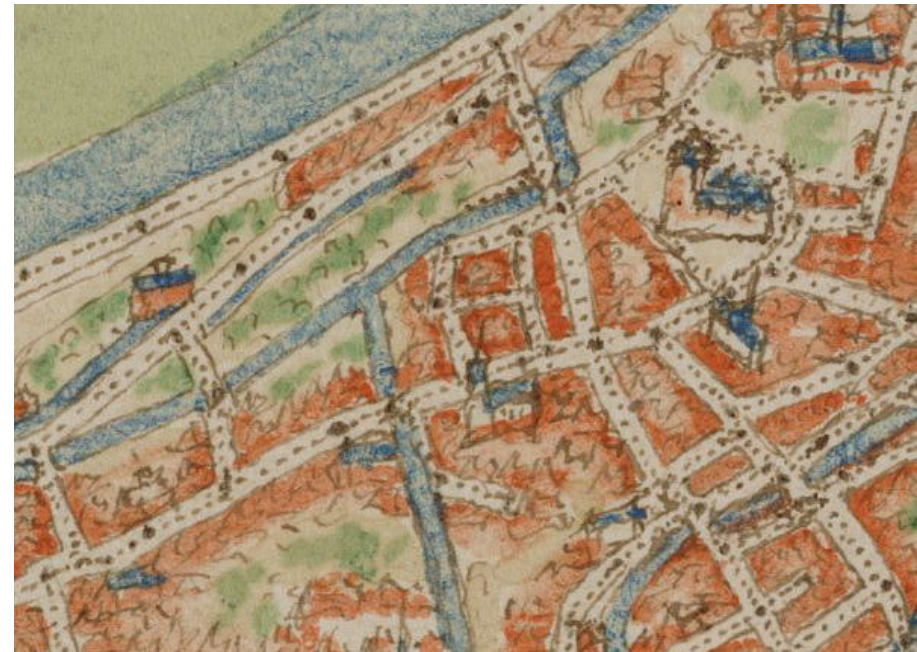
Kaart Jacob van Deventer, ca. 1560

Hoewel zeer schematisch weergegeven, is het bouwblok al te zien op de kaart van Jacob van Deventer (ca. 1560). De Grote Kerkstraat, het huidige Perkswaltje (aan de voormalige gracht), de Wijde Gasthuissteeg en de Pijlsteeg zijn duidelijk te herkennen. Op deze kaart wordt geen onderscheid gemaakt tussen straatbreedtes: alle straten worden even breed getekend. Zodoende zijn de Naauwe Gasthuissteeg en de dwarsverbinding met de Wijde Gasthuissteeg veel breder weergegeven dan ze waarschijnlijk zijn geweest. Gezien de aanwezigheid van stegen werd een geconcentreerde bebouwing van dit gebied mogelijk. Behalve de kerken, werden afzonderlijke panden in deze tijd nog niet getekend.

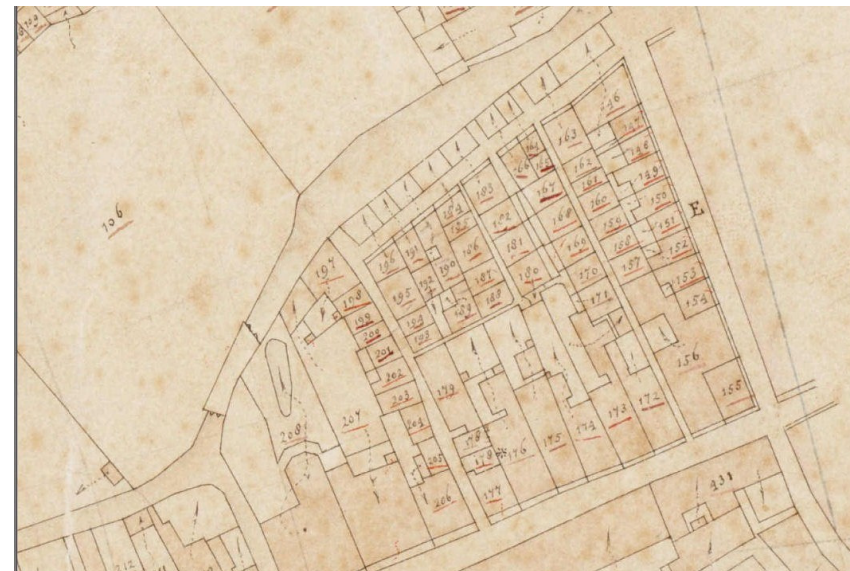
Kadastrale minuut 1832

Op de kadastrale kaart van 1832 is de fijnmazige stegenstructuur aangegeven. Het bouwblok telt meer dan 40 eenkamerwoningen en 15 huizen. Vanaf 1857 kocht het 'Sint Antoon' veel panden en terreinen aan de noordzijde van de Grote Kerkstraat en in 1865 bouwde het Sint Anthony Gasthuis zijn nieuwe complex aan de noordzijde van het Perkswaltje. De oude gracht werd gedempt en aan de zuidzijde van het Perkswaltje kwamen woningen voor het personeel en werd een weeshuis gebouwd. Hiervoor werden langzamerhand bijna alle eenkamerwoningen aangekocht en vervangen door nieuwbouw. Op een kaart van 1876 is deze schaalvergroting duidelijk te zien.<sup>3</sup>

Maar wat vooral opvalt is het ontbreken van Grote Kerkstraat 45. Dit pand moet tussen 1843 en 1876 gesloopt zijn, aangezien het op een kaart van 1843 nog getekend stond.

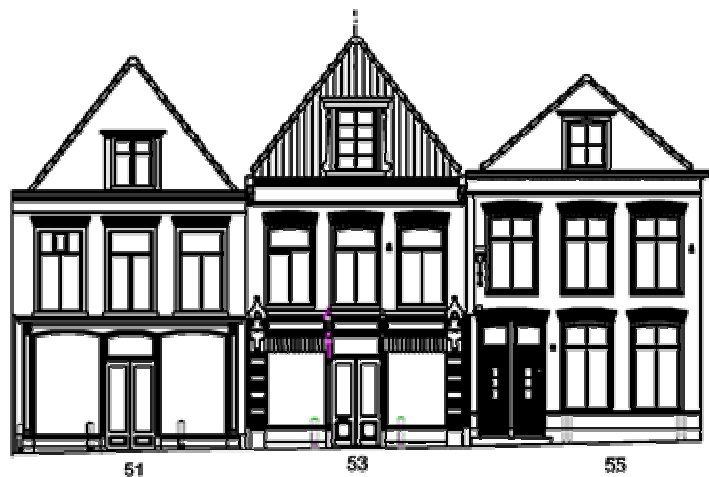
Net als de andere panden van het bouwblok valt aan de voorgevel af te lezen dat het twee bouwlagen heeft, waarvan de verdieping drie traveeën telt. Alle panden hebben eveneens wolfseinden of voorschilden met een kajuit. Het achterschild heeft bij dit pand ook een kajuit.

*Gevelaanzicht zuid hoofdpand (midden)*

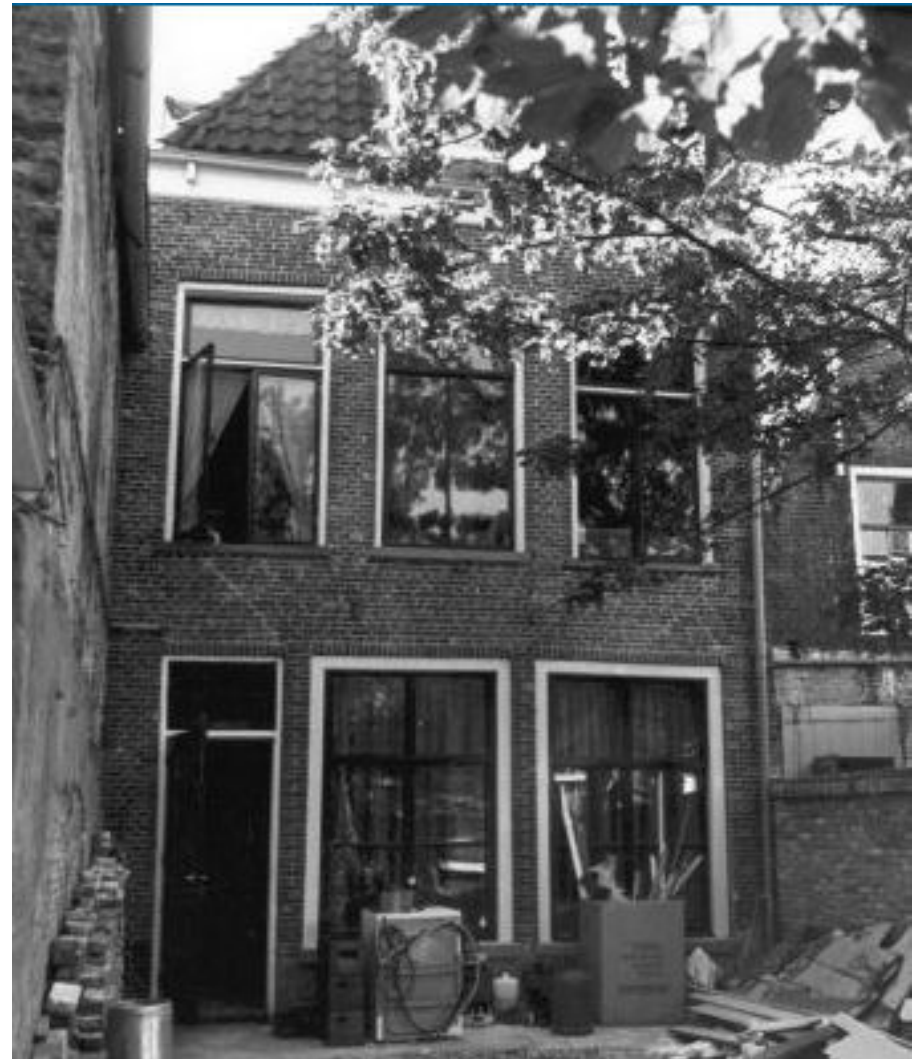
Op een foto uit 1973 is te zien dat de gevel op de begane grond uit dezelfde tijd dateert als de verdieping. Vermoedelijk is de gehele achtergevel in de tweede helft van de 19<sup>e</sup> eeuw opgemetseld. De gevel had een indeling met een achterdeur (links) en twee grote vensters. De indeling met twee zijpenanten en twee tussenpenanten is in de huidige situatie nog herkenbaar aan opgemetselde bogen van hergebruikte Friese geeltjes. Boven deze nieuwe gevelbekleding zijn zelfs de penanten en deels de kozijnen nog aanwezig. Mogelijk is achter deze nieuwe bakstenen schil nog meer aanwezig van de gevel uit de tweede helft van de 19<sup>e</sup> eeuw.

*Achtergevel oost, 1973*

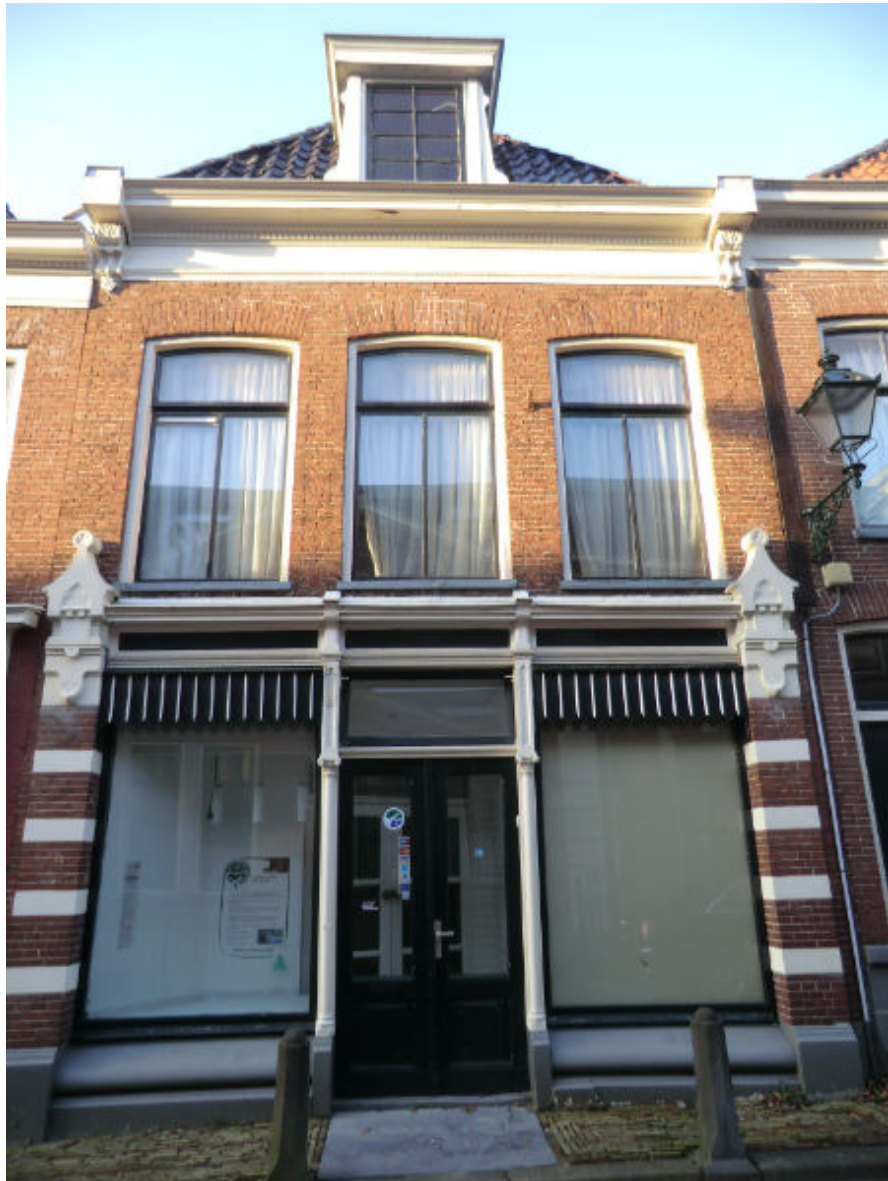
De lijstgevel telt twee bouwlagen, beide met drie traveeën. Boven de kroonlijst is het voorschild met kajuit te zien.

De pui uit 1906 in zeldzame neogotische stijl over de volle breedte van de begane grond is geheel symmetrisch van opzet. Het was een winkelpui, uitgevoerd in opdracht van B.H. Jurgens. Centraal in de pui zit een dubbele deur uit de bouwtijd. De panelen met ingesnoerde hoeken, de briefvengleuf, de uitgewerkte biljoenprofilering en de lichte togen met kraal doen denken aan de periode van de jugendstil. Maar gezien de overige detailleringen wordt de pui toch als laat neogotisch getypeerd. Boven de deuren een geprofileerd kalf en een bovenlicht met valraam. Aan weerszijden van de centrale toegang zijn twee colonetten (driekwart rond) met composietkapiteel en zandstenen basementen te zien. Boven de kapitelen loopt deze verticale geleding met spitsboogvelden en consoles door tot aan de bovenzijde van de pui. Het in drieën opgebroken hoofdstel bestaat uit een architraaflijst, een fries met drie blinde velden en een kroonlijst. Twee grote etalageramen hebben een gefrijnde hardstenen bolvormige plint. Op de hoeken van de pui zijn grote pilasters geplaatst. Boven een zandstenen basement zijn ze opgemetseld in bruine verblendsteen met elk vier speklagen. De kapitelen worden fantasievol uitgewerkt met florale motieven, driepassen, tandlijsten en kralen.

De verdieping is opgemetseld met een roodbruine baksteen in kruisverband en heeft een platvolle voeg, deels hersteld met nieuwe snijvoegen. De gevel op de verdieping is rond 1870 vermoedelijk geheel opnieuw opgemetseld. De 10-lagenmaat bedraagt 530 mm (strek 190; kop 100; dikte 45-50). De gevelopeningen zijn met drieklezoren in verband ingemetseld en bezitten getoogde hanenkammen. De indeling is geheel symmetrisch.

De schuifkozijnen met T-ramen hebben een driekwartbolle profilering, toognagels en houten onderdorpels en behoren bij de gevelindeling uit de tweede helft van de 19<sup>e</sup> eeuw.

Het hoofdgestel bestaat uit een lichtgeprofileerde architraaf, een blind fries en een houten bakgoot als sterk overkragende kroonlijst met tandlijst.

De hoeken steken nog verder naar voren en worden gedragen door rijk bewerkte consoles, qua stijl passend bij de pui. Op oude foto's is te zien dat de hoeken van de bakgoot nog gedecoreerd waren met diamantknoppen.

Het voorschild is bedekt met zwartgeglazuurde rechtsdekkende Oudhollandse dakpannen. De kajuit met overkragende daklijst, voluten, tweelicht en plat dak is geheel nieuw.

*Voorgevel zuid*

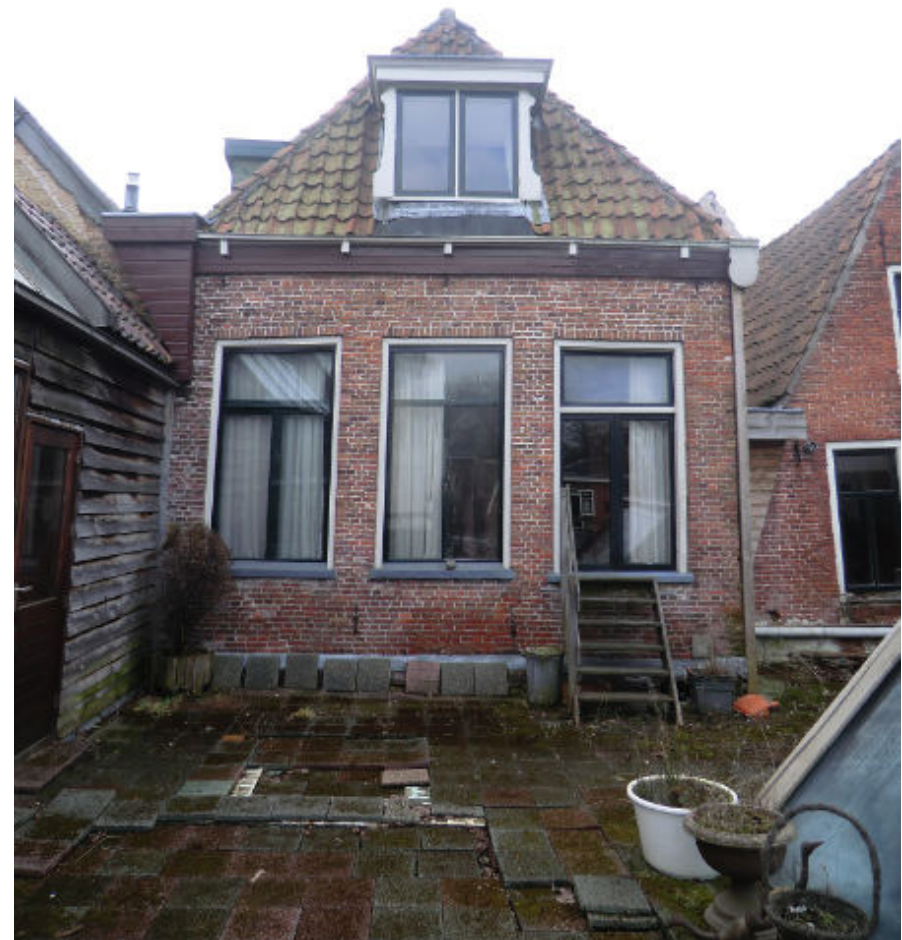
Het zicht op deze achtergevel met drie traveeën wordt grotendeels belemmerd door de achterbouw van de sauna. Alleen de gevel van de verdieping is tegenwoordig nog te zien. Deze is opgemetseld met een roodbruine baksteen in kruis- en staand verband en platvol gevoegd. De 10-lagenmaat varieert van 515-525 mm (strek 195-205; kop 95; dikte 45). Deze gevel is vermoedelijk opgemetseld in de tweede helft van de 19<sup>e</sup> eeuw. Gezien de kozijnen met identieke profilering, de gevelindelingen en het metselwerk zijn de voor- en achtergevel gelijktijdig gerealiseerd. De kozijnen met T-ramen hebben driekwartbolle profileringen en toognagels. Ze zijn met drieklezoren in verband ingemetseld en hebben rechte rollagen aan de bovenzijde. De middelste van de voormalige schuifkozijnen heeft nog een houten onderdorpel, de andere twee zijn van beton of gepleisterd. De twee linker ramen hebben voorzetbeglazing. Drie ankers in de borstwering en twee ankers van de verdiepingsvloer bevestigen het 19<sup>e</sup>-eeuwse beeld. De borstwering wordt deels aan het zicht onttrokken door een recente houten bekleding. Hierboven zijn eenvoudige gootklossen te zien onder een plastic dakgoot. Het achterschild is bedekt met rechtsdekkende rode Oudhollandse dakpannen en heeft een nieuwe kajuit uit dezelfde periode als de kajuit boven de voorgevel.

*Achtergevel noord*

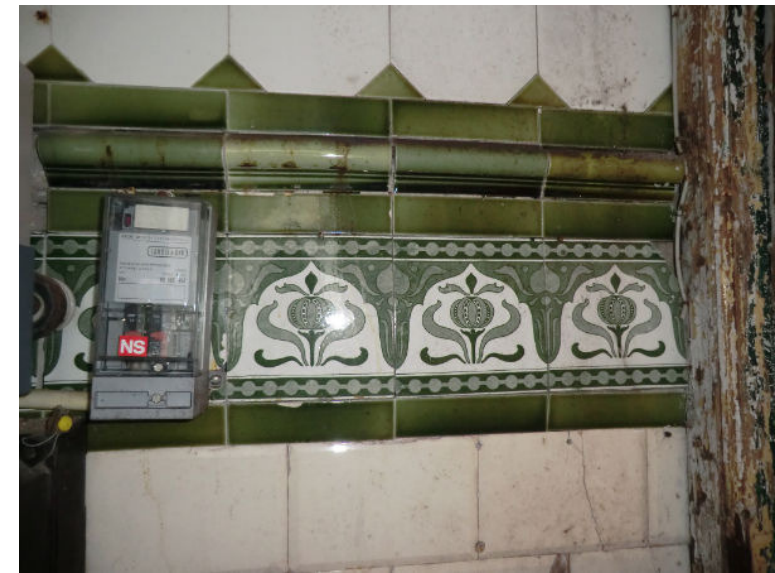
*Jugendstil tegelwand van winkel 1906*

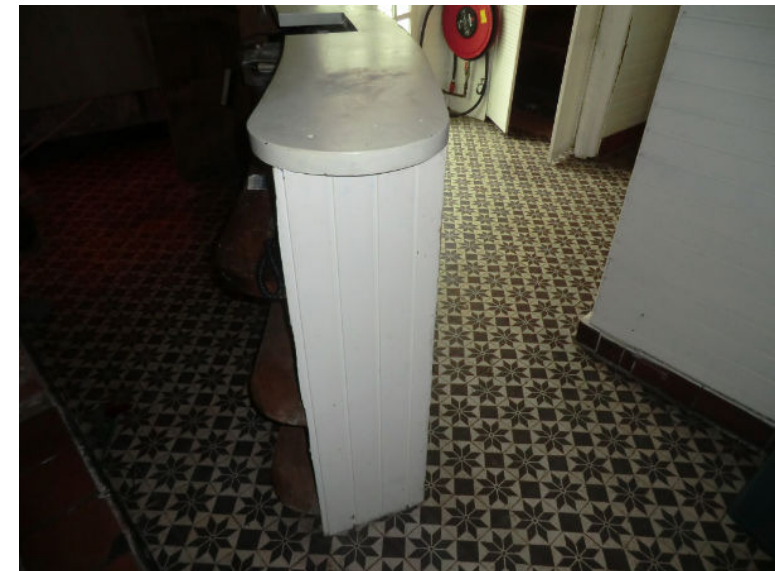
*Jugendstil tegelvloer van winkel 1906*

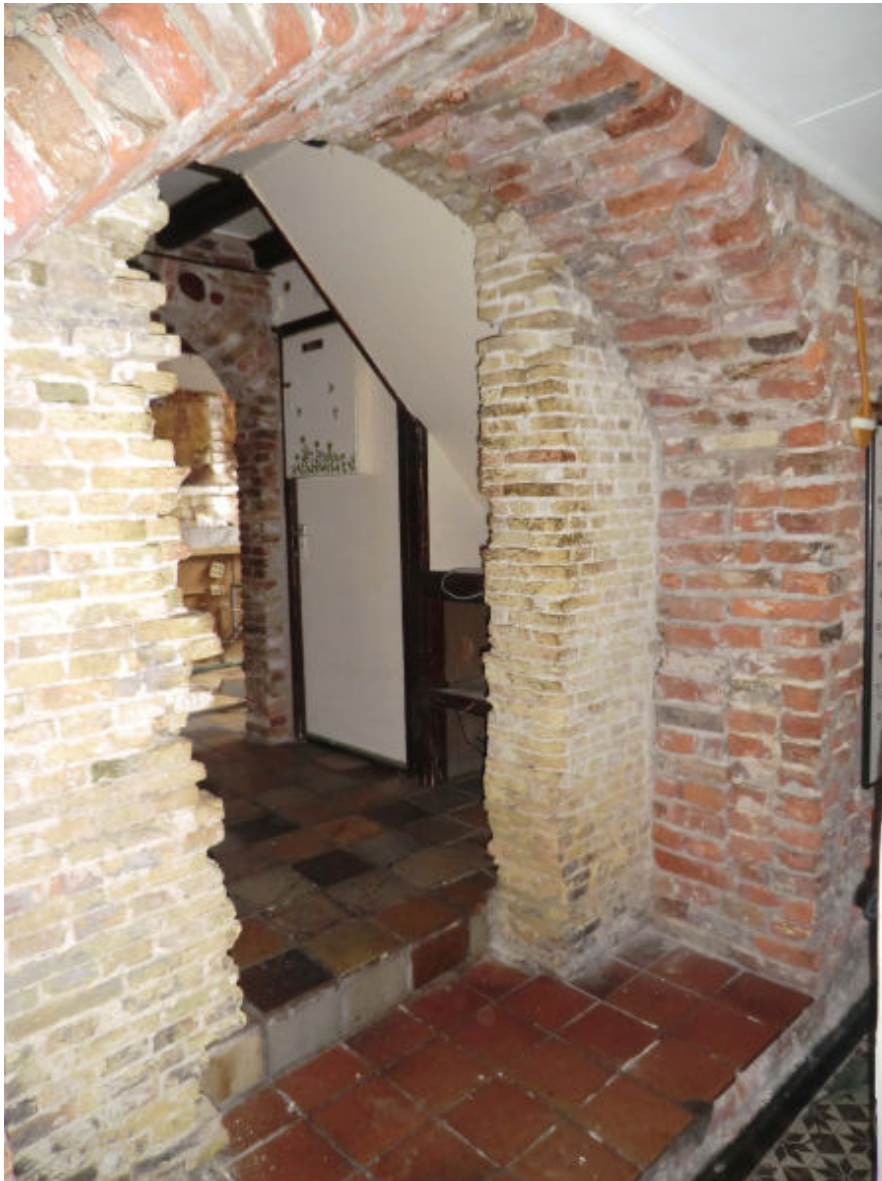
De oostelijke zijgevel van Grote Kerkstraat 53 is hier opgemetseld van kloostermoppen in wildverband (10-lagenmaat: 770 mm; strek 240-250; kop 130; dikte 65). Deze doorbraak heeft een diepte van ongeveer 400 mm. Het betreft hier een steens muur van 250 mm dik en de breedte van de ozendrop, waar hier voorlangs is gemetseld om de doorbraak af te dichten. Waarschijnlijk zijn de kloostermoppen hergebruikt van de voormalige Latijnse school.

*Zijgevel oost, begane grond: ozendrop is dichtgemetseld met hergebruikte kloostermoppen*

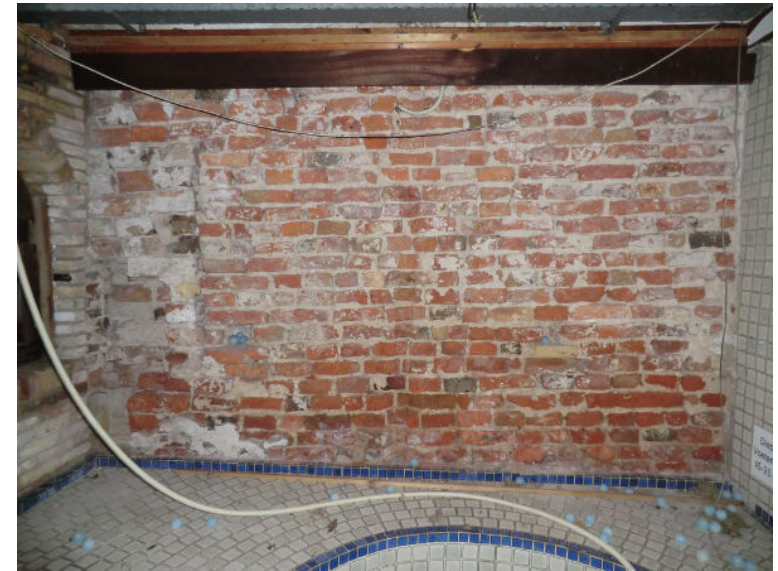
Ook in het achterste deel van het pand is de oostmuur met kloostermoppen in wildverband te zien. Wat hier opvalt is dat alleen de begane grond is opgemetseld met deze hergebruikte grote stenen (10-lagenmaat: 750 mm; strek 260-270; kop 130; dikte 65). Vanaf de verdieping verspringt het muurdeel (ongeveer 100 mm) en is er verder gemetseld met gele en rode baksteen.

*Zijgevel oost, begane grond: muurwerk met hergebruikte kloostermoppen*

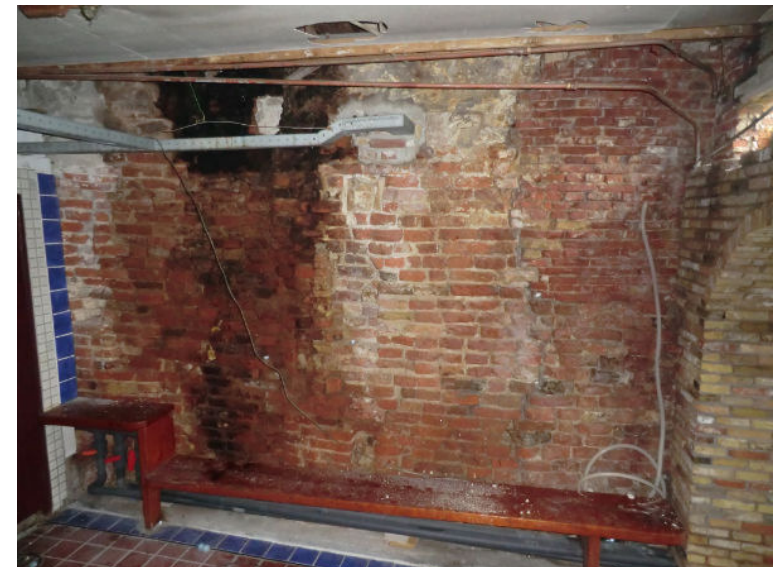
Een vergelijkbare bouwnaad is te zien aan de westzijde. Een deel rechtsboven is zelfs geheel opnieuw opgemetseld met roodbruine bakstenen (10-lagenmaat: 500 mm). De rest van het zichtbare deel van deze oostgevel bestaat weer uit kloostermoppen in steens wildverband (10-lagenmaat: 760-780 mm). Het middendeel van dit stuk zichtbare gevel ligt terug ten opzichte van de rest van de muur, maar is wel in verband gemetseld en dus waarschijnlijk oorspronkelijk. Mogelijk zat hier een oude haardplaats. Hier zijn namelijk roetaanslag en schuine dagkanten te zien. Op een tekening uit 1882 is op deze plek een haard getekend. Op deze tekening is verder te zien dat het pand op de begane grond een winkel had naast een steektrap naar de verdieping, een middendeel als woonkamer met twee bedsteden en een kast en een keuken in het achterste deel van het pand met kast. Verder was er in 1882 een slachtplaats en een stallingsruimte aan een open plaats aan de achterzijde. In een gat in de muur is weer de ozendrop met Grote Kerkstraat 51 te zien. De nisjes in de muur zijn vermoedelijk aangebracht ten tijde van de verbouwing tot sauna. Wildverband leent zich hier gemakkelijk voor.

Het hier zichtbare muurdeel met de kloostermoppen kan een binnenmuur zijn geweest van de voormalige Latijnse school. Deze huidige westgevel komt overeen met het midden van het pand van de voormalige Latijnse school.

*Zijgevel west, begane grond: mogelijk deels oorspronkelijk middeleeuwse muur*

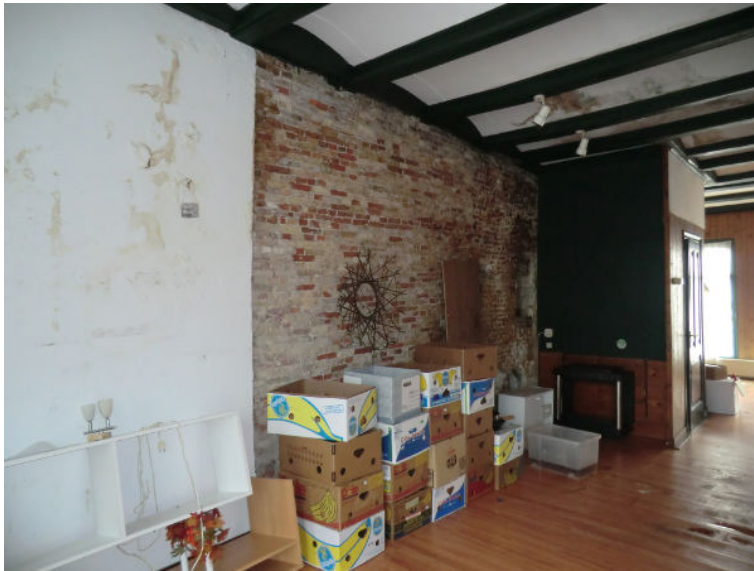
De oostmuur is de oorspronkelijke zijgevel uit de bouwtijd van het huis, omstreeks 1630. Ten tijde van de Latijnse school was dit een binnenplaats. Aan een verticale bloktand, zo'n acht meter uit de voorgevel, kan ontleend worden dat de oorspronkelijke bouw alleen een voorhuis betrof. Even later zou dan het achterhuis zijn gebouwd. Deze situatie heeft zich ook voorgedaan bij het buurpand Grote Kerkstraat 51. Men bouwde toen een statig voorhuis met een kleinschaliger achterhuis.

*Zijgevel oost, verdieping: oorspronkelijk muurwerk (1630-1650)*

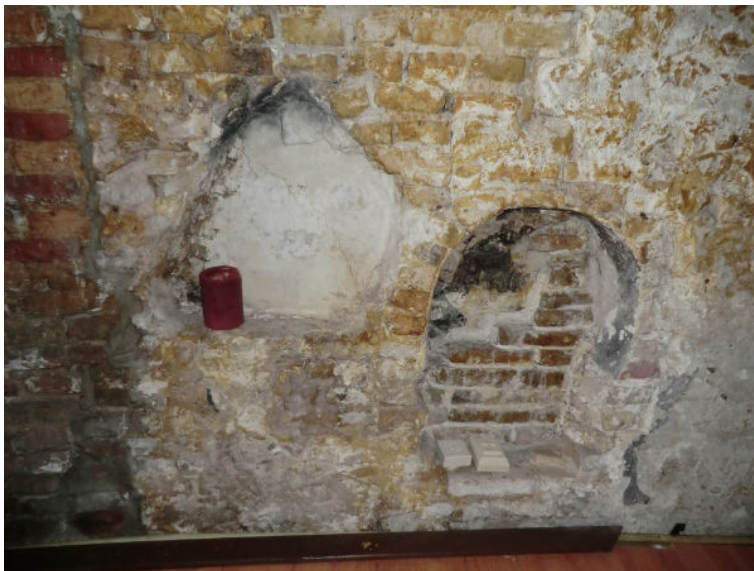
*Zijgevel oost, verdieping, detail met nissen*

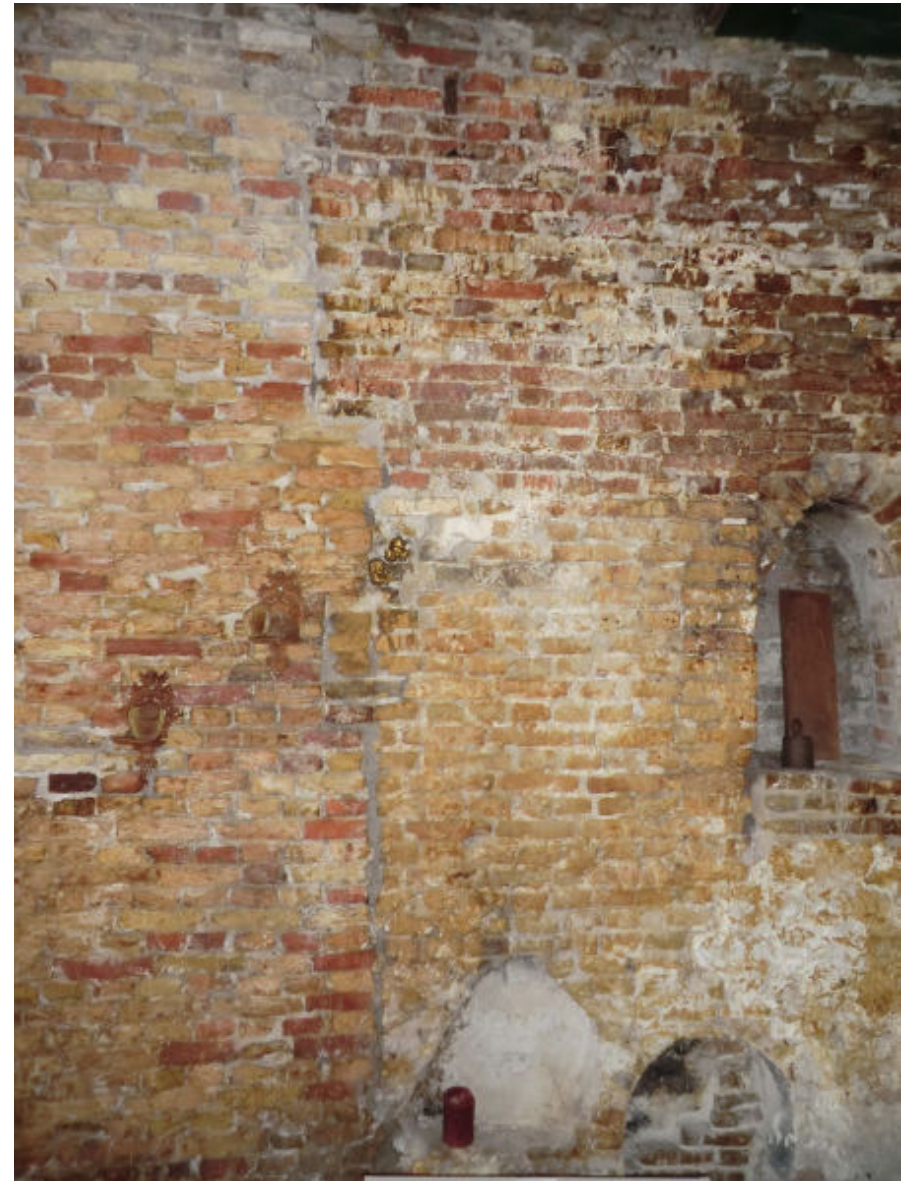
*Zijgevel oost, verdieping: detail bloktand (rechts: 1630-1650; links 1760-1772)*

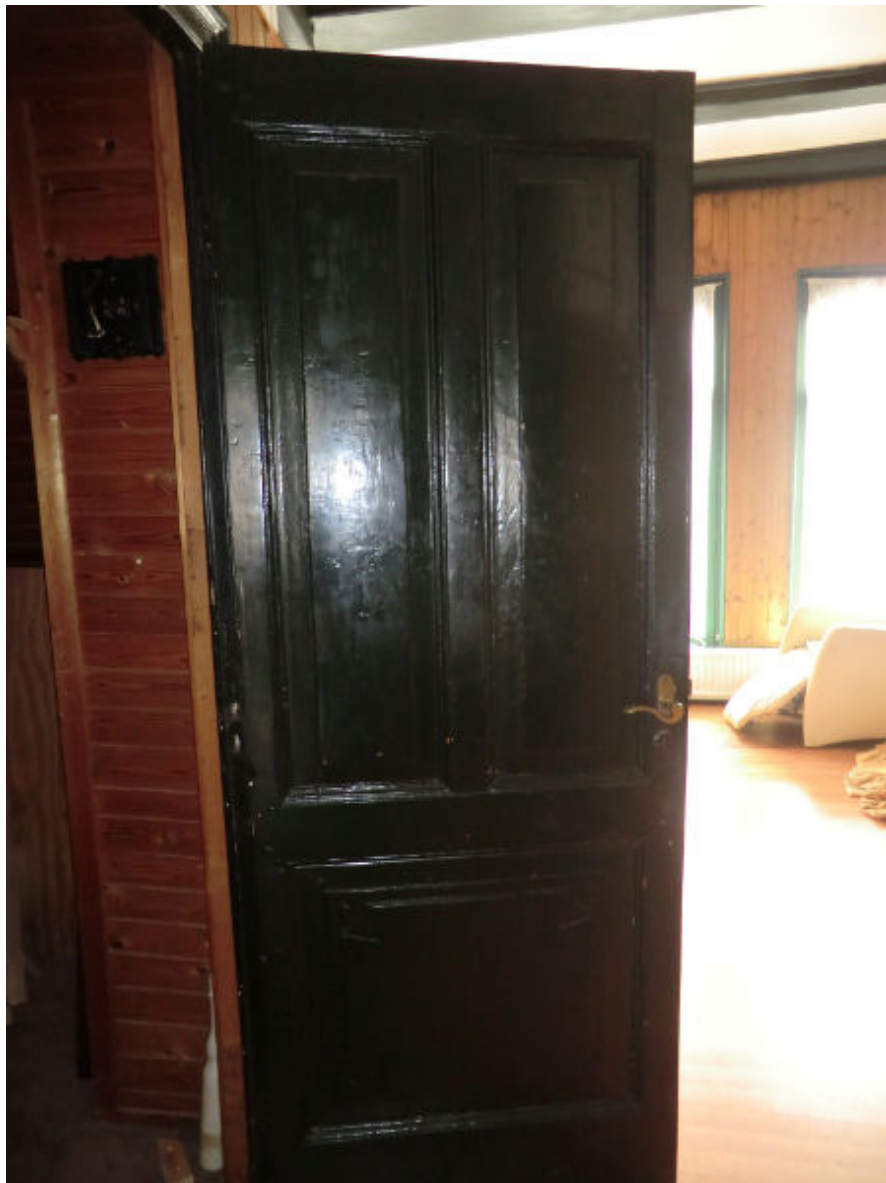
Verdieping, portaal: paneeldeur 1906

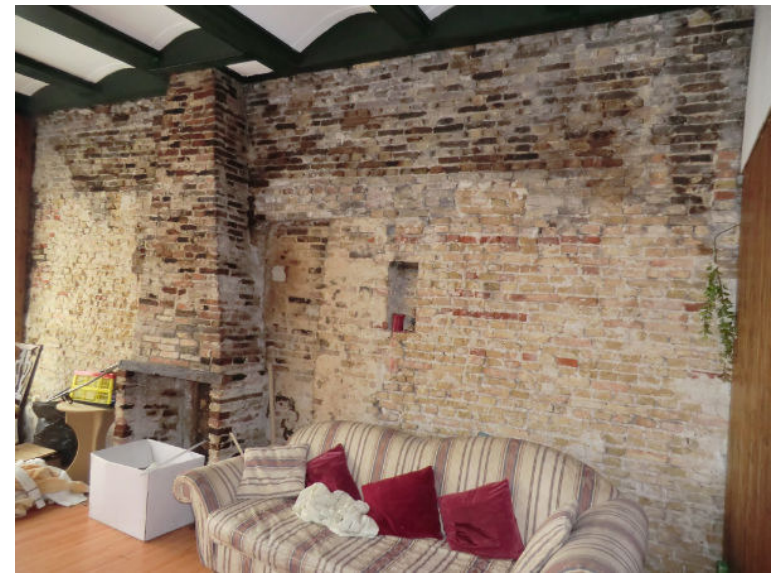
Op de muur aan de westzijde is, op het gedeelte met de keuken en het toilet na, alle metselwerk zichtbaar. Het voorste deel is opgemetseld uit gele en rode baksteen in wildverband. Links van het schoorsteenkanaal is de 10-lagenmaat 500 mm en rechts van het schoorsteenkanaal bedraagt de 10-lagenmaat 530 mm, beide met een dikke voeg. Tegen de voorgevel loopt het oorspronkelijke metselwerk verder omhoog dan het achterliggende oorspronkelijke metselwerk. Mogelijk is dit nog een restant van een gevelverandering uit de 18<sup>e</sup> eeuw, waarbij een 17<sup>e</sup>-eeuwse geveltop plaats moest maken voor een rechte gevellijst. De kapconstructie zal in die periode

ook lager begonnen zijn. De hoge borstwering met horizontale bouwnaad met onderliggend metselwerk lijkt weer later opgemetseld met hergebruikte baksteen. Mogelijk is dit gelijktijdig met de 19<sup>e</sup>-eeuwse achtergevel gebeurd. De grote nis rechts van het gemetselde schoorsteenkanaal is vermoedelijk de oude haardplaats. De kleine nis ernaast is ingemetseld in verband en behoort vermoedelijk ook tot de oorspronkelijke opzet. De overige nissen lijken later ingekapt.

Zijgevel west, verdieping: oorspronkelijk muurwerk met borstwering 19<sup>e</sup> eeuw

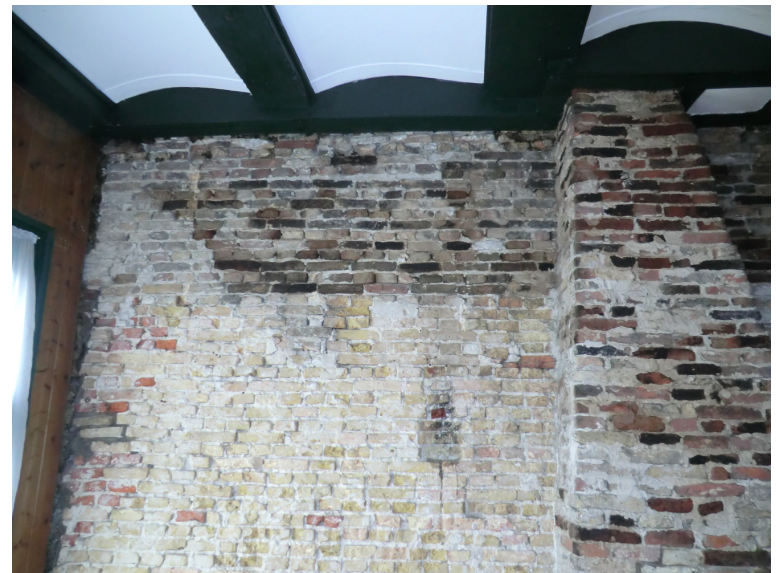
Zijgevel west, verdieping: restant richting oorspronkelijke topgevel 17<sup>e</sup> eeuw
